# LA RESTAURATION DE L'ATELIER DE PEINTURE DE LE CORBUSIER (1887-1965), APPARTEMENT-ATELIER, IMMEUBLE DE LA PORTE MOLITOR

**Bénédicte GANDINI**, architecte - historienne  
de l'art, Fondation Le Corbusier

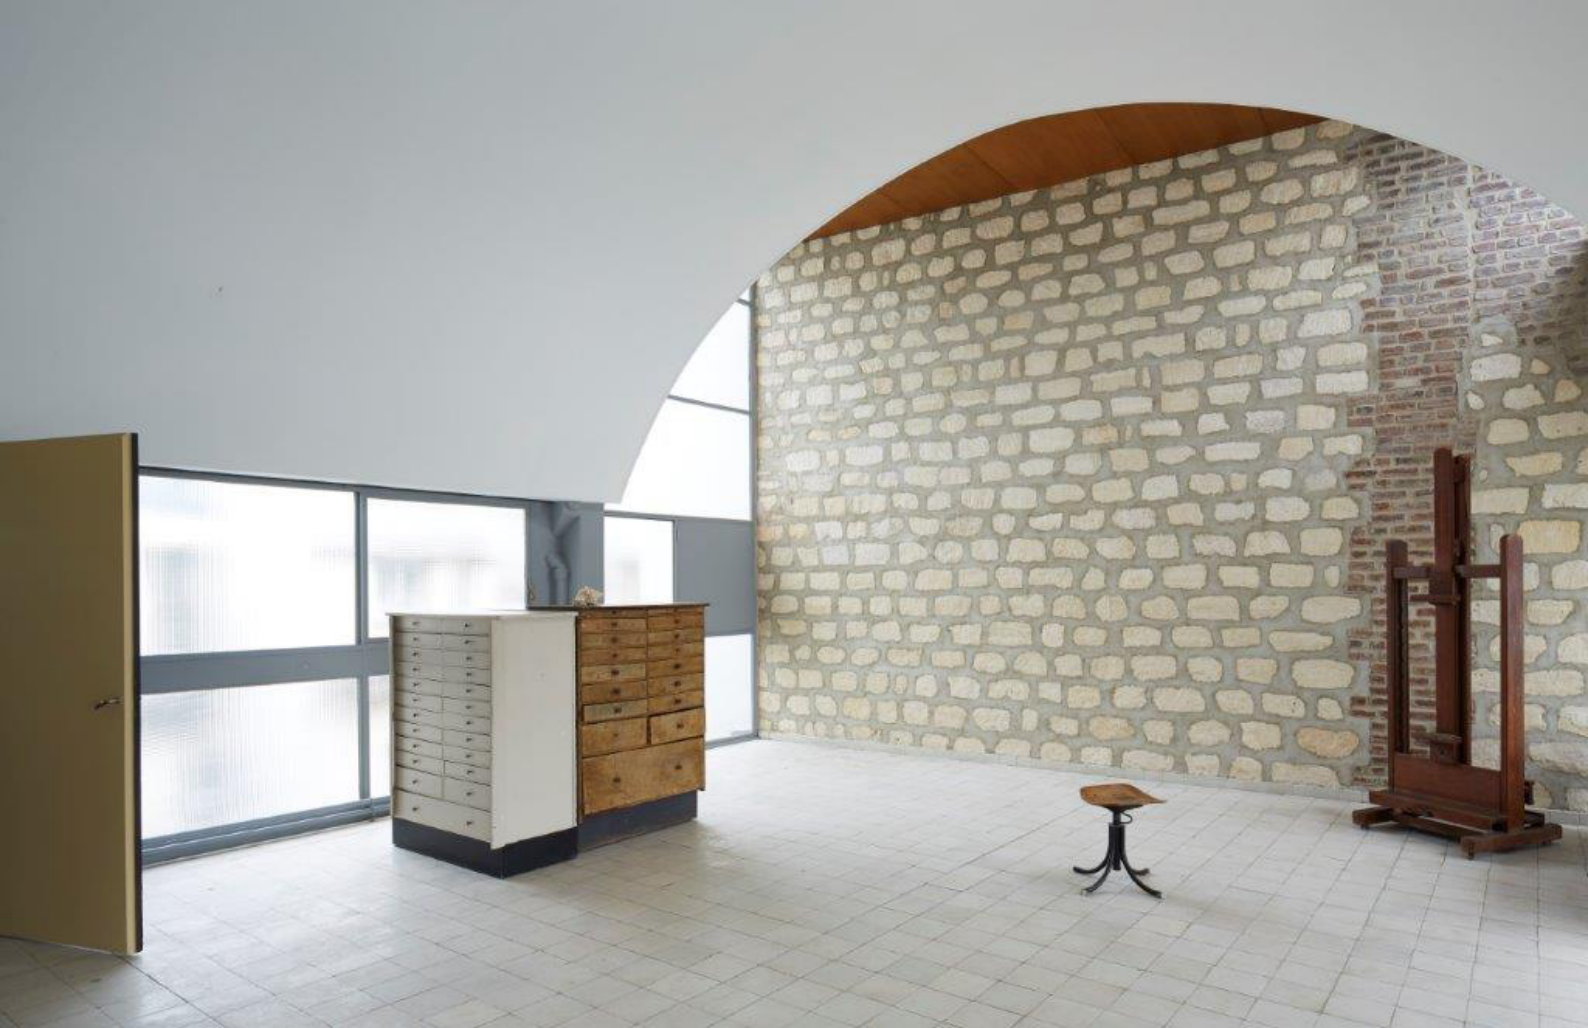
**Fig. 3 ■**

L'atelier de peinture après restauration.

On accède à cet espace voûté, par une porte pivotante en bois (Fig.3) : « *Quand j'ouvre mes portes, je vois tout à travers l'appartement, seulement ce n'est pas solennel, c'est intime. J'ai vu la façon d'ouvrir une grande porte. Il est d'usage quand on veut une grande baie d'ouvrir à deux battants ou trois battants, en la repliant. Je me souviens, une fois étant à Majorque, à Palma de Majorque, j'ai visité une maison quelque part, je ne sais pas, une sei-*

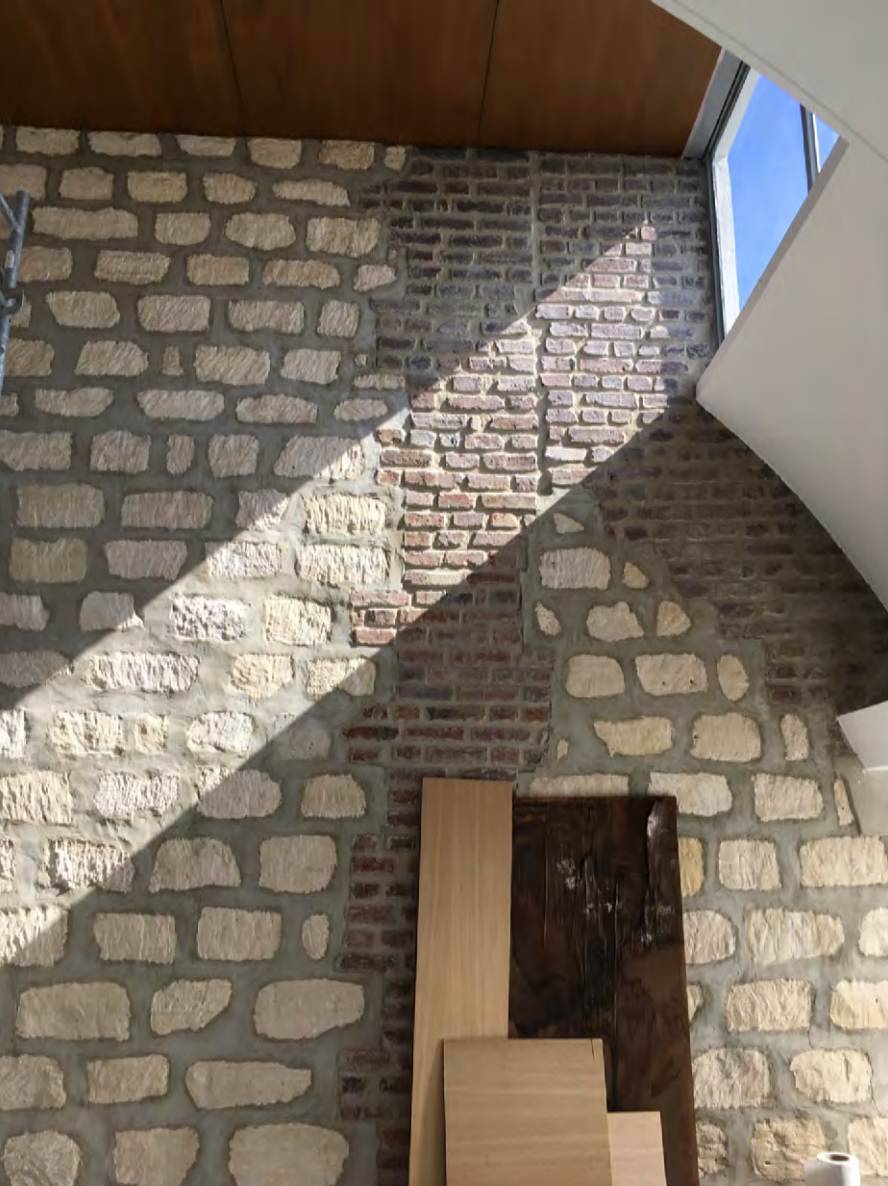
**Fig. 4 ■**

Les portraits photographiques de Le Corbusier dans l'atelier ont systématiquement comme « fond de scène » le mur en moellons (Fig.4). Il s'agit du mur de l'immeuble mitoyen : « Vous ne voyez pas qu'il est beau ce mur-là ? C'est le mur de mon voisin. C'est un mur en moellons habituels de Paris, il y a même deux canaux de fumée en briques rouges qui passent au travers et qui sont intercalés entre les moellons. Quand j'ai vu ça j'ai dit : mais ce mur est admirable. Il est d'un assemblage très beau. J'ai fait jointoyer très à plat de façon à éviter la poussière et j'ai ainsi le gris du ciment, le beige de la pierre et le rose de la brique qui donnent une couleur admirable et pour peindre, c'est un ennemi de tout premier ordre, c'est un juge terrible parce que ce sont les couleurs les plus solides, les plus magnifiques, les plus denses qu'un peintre puisse avoir en face de lui et s'il peint sur un mur comme celui-ci, je vous assure qu'il doit se battre pas mal »<sup>13</sup>.

Le mur en moellons de l'atelier de peinture de Le Corbusier, pendant la restauration des contreplaqués en chêne des plafonds.  
© FLC, ADAGP, Gandini Bénédicte

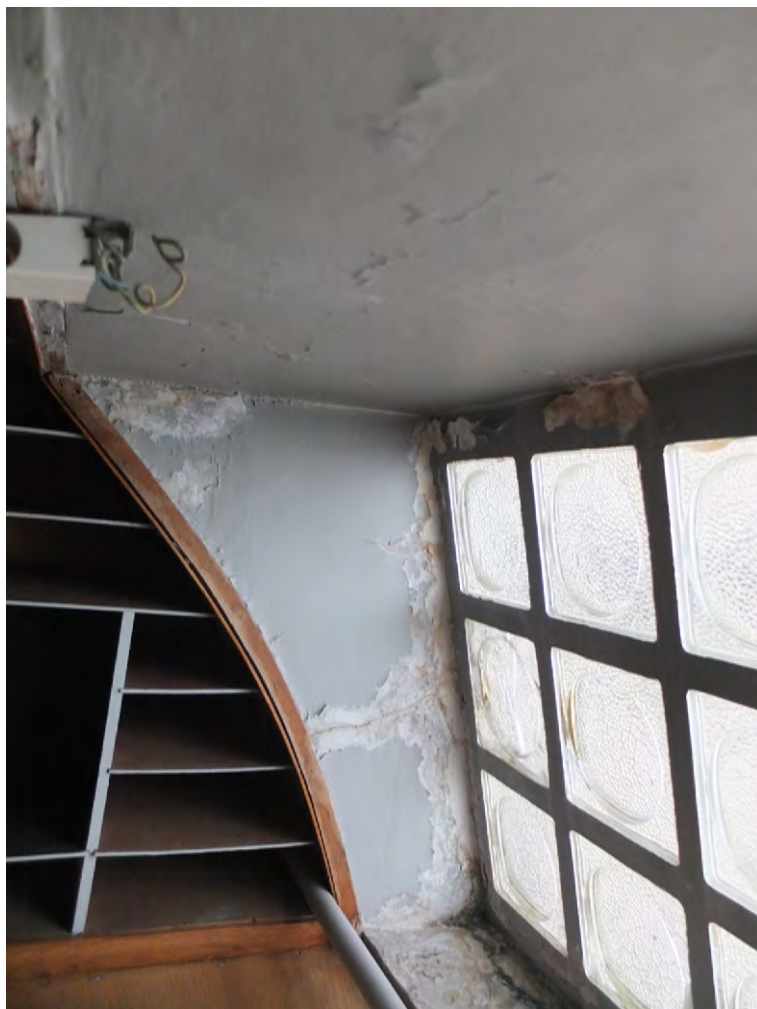
**Fig. 5 ■**

Le pan de briques de verre Nevada® du coin bureau avant restauration.

Les images permettent aussi d'identifier le mobilier, notamment les éléments encore en place : des meubles d'horlogers, provenant de sa ville natale et rappelant le travail de son père, une table en bois, un chevalet et son tabouret ; dans un coin de l'atelier, des meubles fixes créés par lui-même dans son espace bureau : la table fixe avec ses étagères ainsi que sa bibliothèque, dont les éléments en bois sont en partie peints. Devant son bureau, délimité par un mur en briques de terre cuite apparentes, un petit pan de mur en briques de verre Nevada®, au-dessus de sa table, permettait l'accès à la lumière (Fig.5).

Le pan de verre en briques Nevada® du coin bureau, remplacé dans les années 1990, a fait l'objet d'un nouveau remplacement avec des briques de verre plus proches, en modèle et taille, de celles d'origine (*Fig.6*). Cela a permis de retrouver le calepinage d'origine, en réduisant l'épaisseur des joints. Lorsque cela était possible, la reprise en totalité de l'étanchéité et la mise en œuvre d'une isolation à l'extérieur ont permis de résoudre les infiltrations et les ponts thermiques<sup>15</sup>. Enfin, tous les éléments métalliques (poignées de porte, serrureries extérieures et panneaux coulissants, la lampe

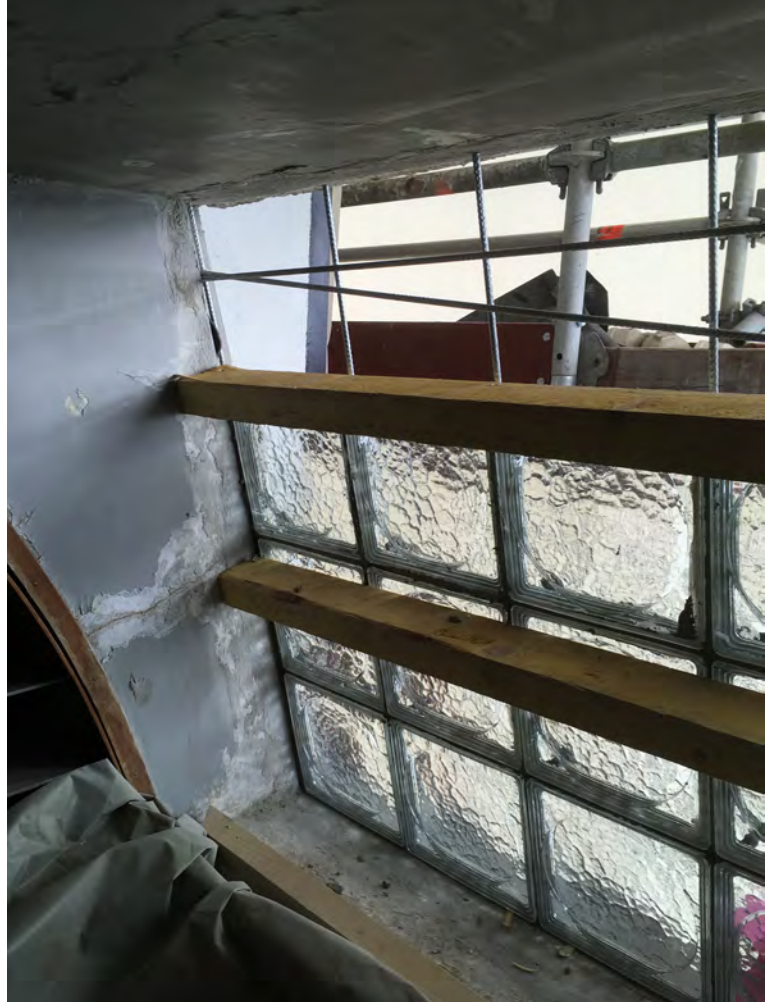
## ■ Fig 6

Remplacement des briques Nevada, en cours de restauration.
